姫島村橋梁長寿命化修繕計画（更新版）

令和 7 年 9 月

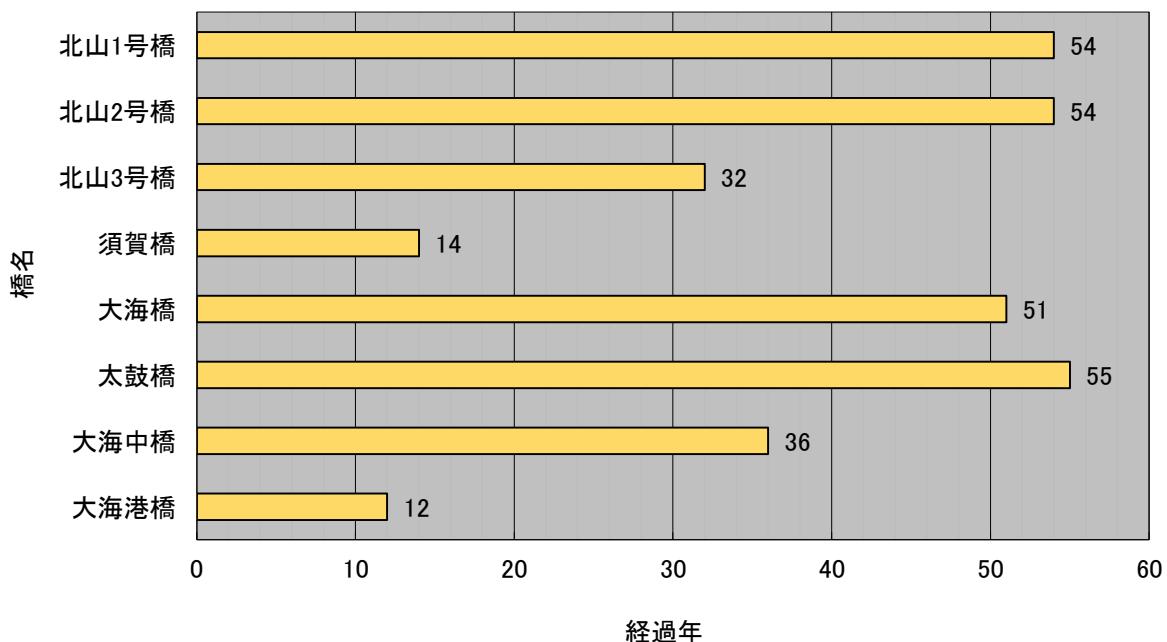
図1. 架設年と当年2022年までの経過年

姫島村が管理する道路橋は令和4年3月現在で8橋あります。架設年次は、高度経済成長期（1955～1980年代）に建設された橋梁が最も多い、全8橋の内5橋あり架設時期が集中している。

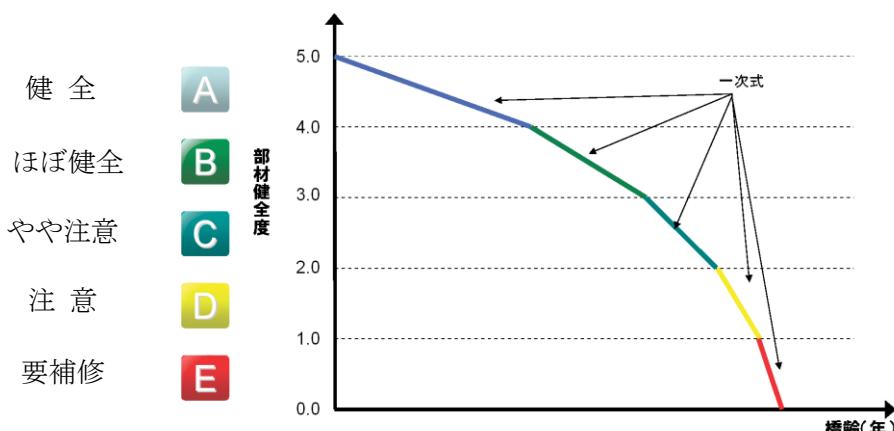
図3 劣化曲線のイメージ図

修繕計画の健全度の設定については、A～Eとした5段階で評価を行うものとし、大分県の判定区分との整合を図る位置付けとしては下図に示すとおりである。

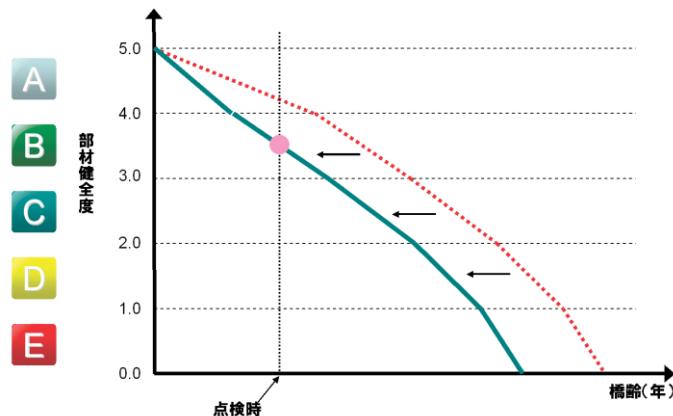
図4 劣化曲線のイメージ図

劣化予測は、PC・RC部材毎の劣化要因別に滞留年数を設定し、点検時の健全度を通過するように劣化曲線の補正を行った。

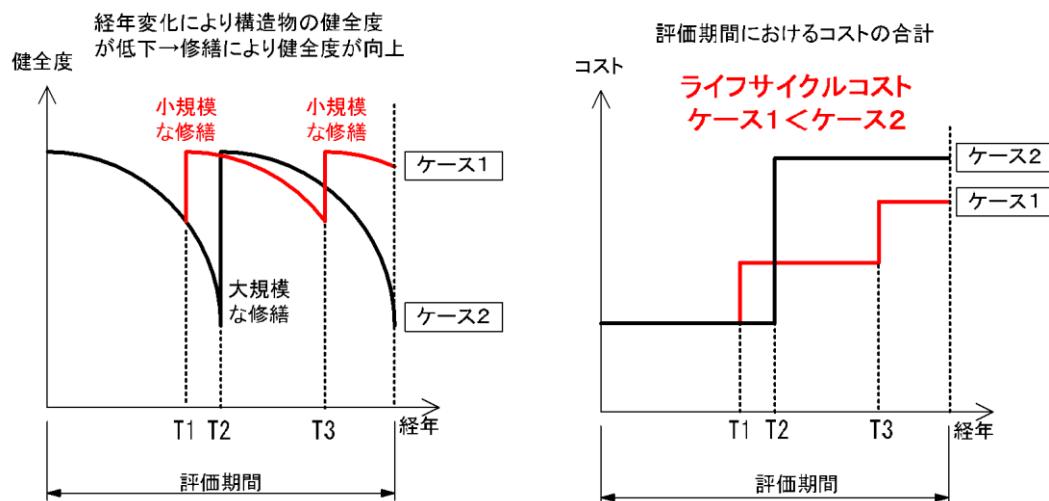
図5 LCC計算シナリオ例

(3) ライフサイクルコスト (LCC) 縮減の修繕シナリオ

ケース1 予防保全型の修繕

ケース2 対症療法型の修繕

- (1) LCCは姫島村の北山1号橋・北山2号橋・北山3号橋・須賀橋・大海橋・太鼓橋・大海中橋・大海港橋の8橋を対象とする。
- (2) 予防保全型及び事後保全型の健全度 (管理) レベル設定を検討した結果を下記に示す。
 - ① 予防保全型：健全度がCに達した時に補修を行う。(管理レベルC)
 - ② 事後保全型：健全度がEに達した時に補修を行う。(管理レベルE)

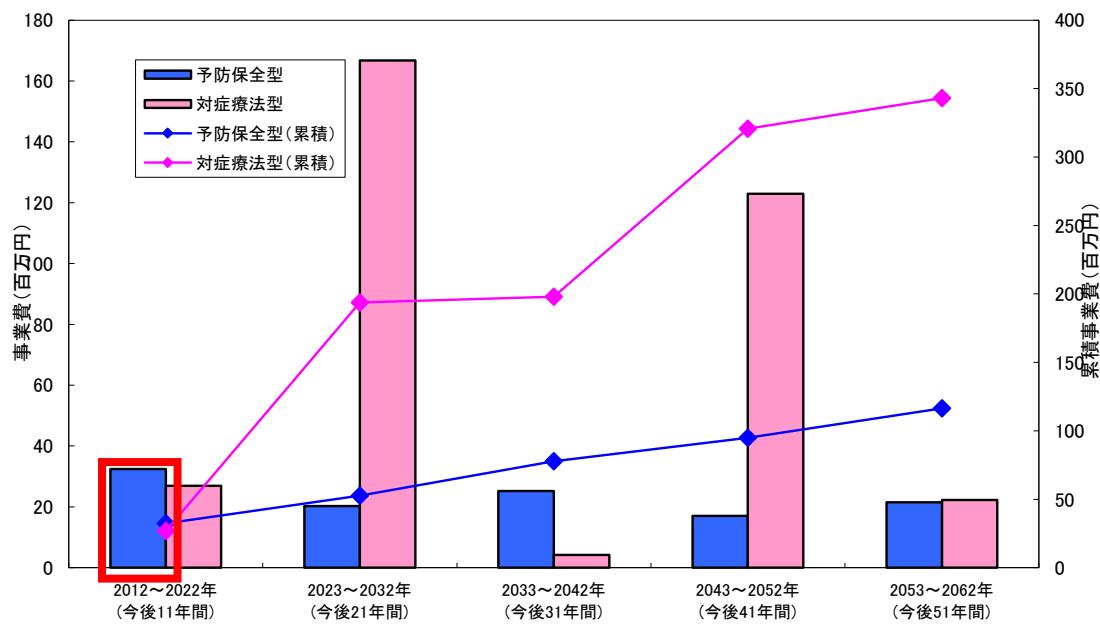
図. 7 平成 23 年度の修繕計画

現長寿命化計画と実施成果については、下図に示すように平成 24 年度～平成 26 年度で補修工事を行っており、事業費も約 3300 万円と、ほぼ計画通りの状況であった。また、平成 28 年度と令和 3 年度に定期点検が実施されている。

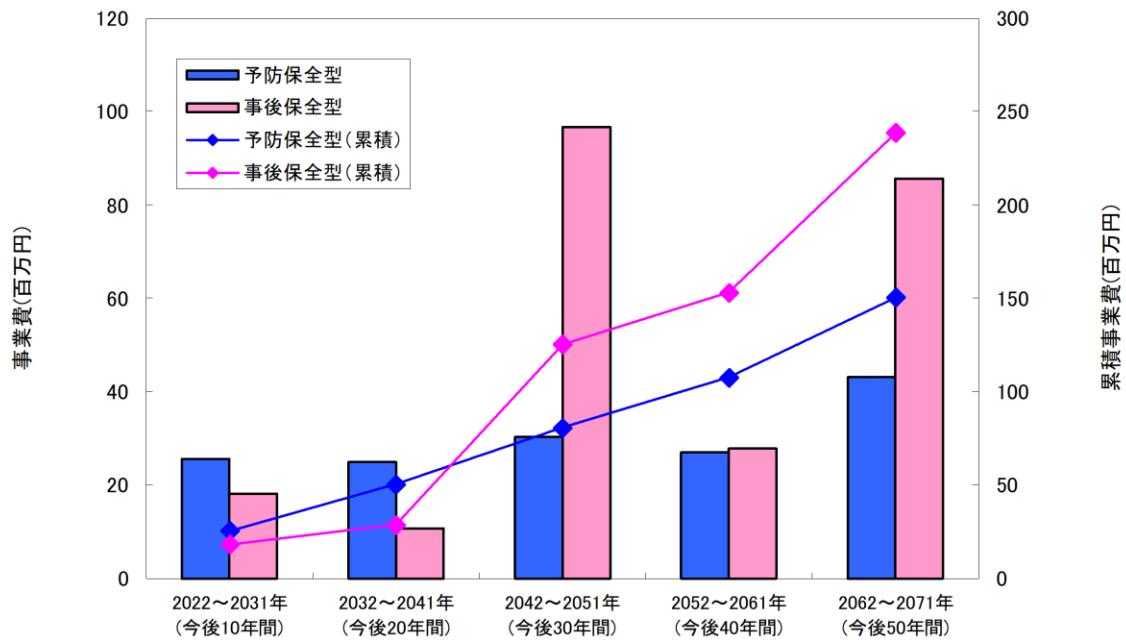
長寿命化修繕計画を策定する8橋について、今後50年間の事業費を比較すると、従来の事後保全型が2.5億円に対し、長寿命化修繕計画の実施による予防保全型が1.5億円となり、コスト縮減効果は1億円となる。

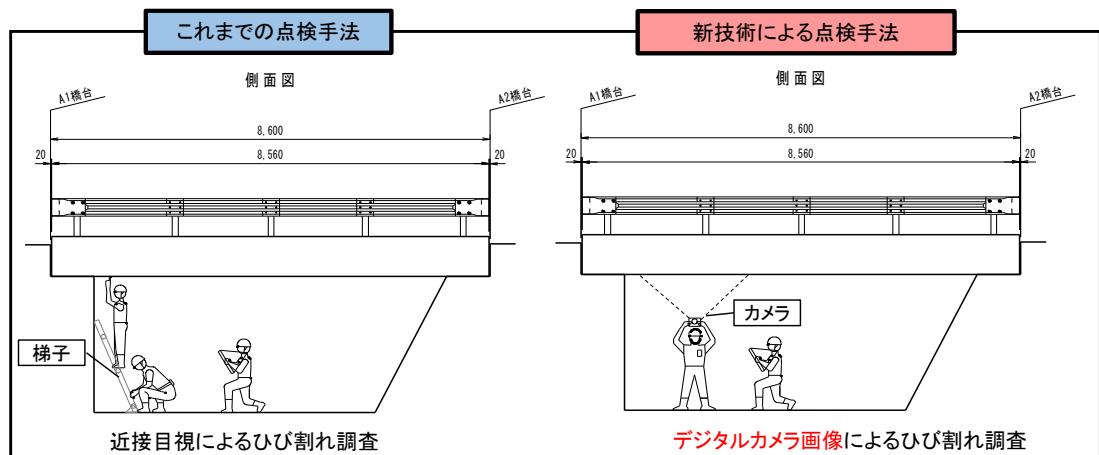
図.8 ひびわれ調査状況概要図

橋梁定期点検は、「近接目視点検」が基本であり、さまざまな点検方法がある。

点検方法には、地上点検、梯子点検、リフト車点検、橋梁点検車、船・ボート点検、ロープアクセス点検などがあり、橋梁が置かれている現地条件を踏まえて、点検方法を決定している。

しかし、現在では効率化の観点から省人・省力化を目的とした、画像診断調査による調査手法（新技術点検）も頻繁に採用されている。よって、当該調査においても、効率化とコスト縮減を目的として、画像診断等による新技術の点検手法を採用する。

具体的には、新技術を活用した橋梁点検『画像計測技術による損傷の自動検出』が現場条件より実施可能であるため、この工法を採用する。なお、工法の技術概要を下記に示す。

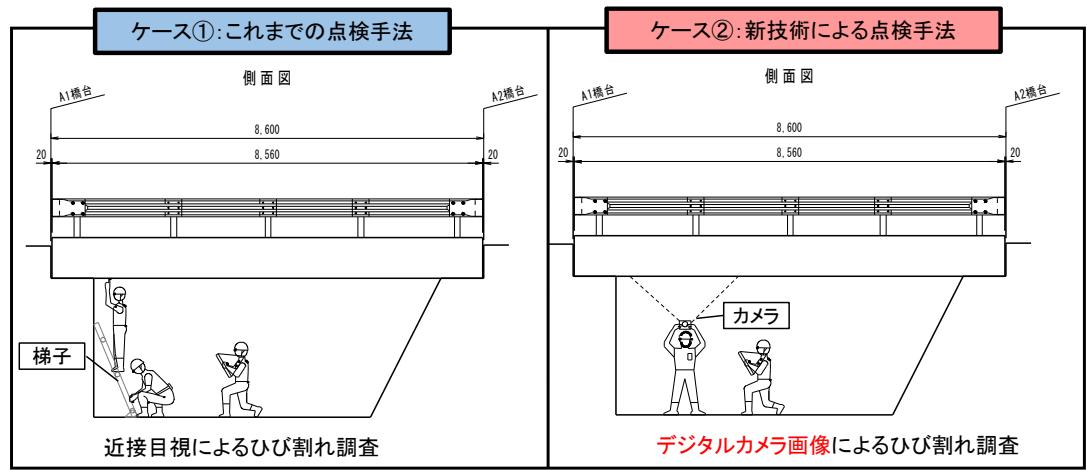
これまでの点検方法と新技術による点検方法について、点検・調査のコスト比較を以下に示す。

その結果、定期点検の際に新技術を活用することで約115千円のコスト縮減が図れる。また、今後10年では、定期点検5年/1回のため、2回実施する計画であり、約230千円のコスト縮減が図れる。
