姫島村トンネル長寿命化修繕計画

大分県姫島村の村道松原大海線 大海トンネル

令和4年3月

姫島村役場建設課

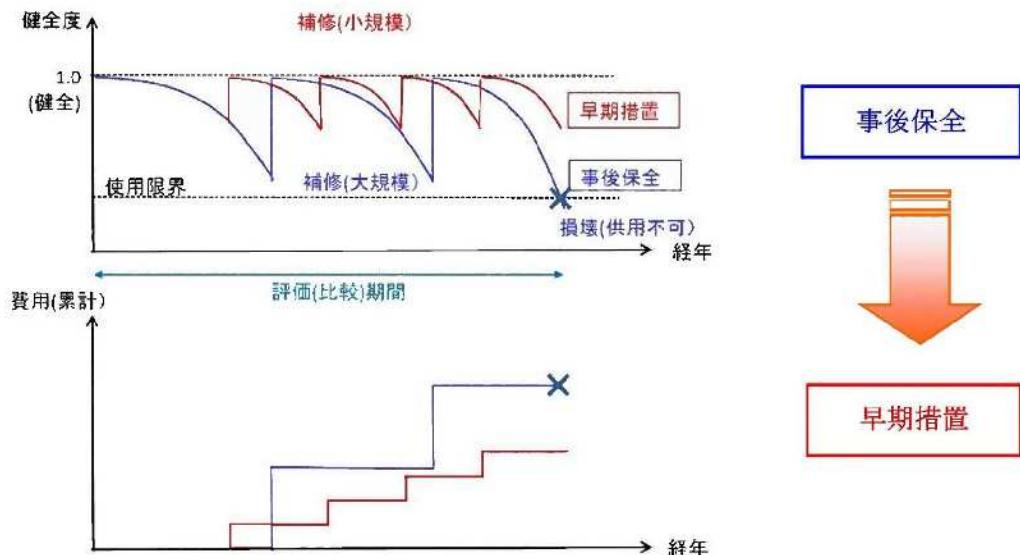
図4.1.1 事後保全型と予防保全型の管理イメージ

これまでのトンネル維持管理は、損傷が顕在化した時点で、その都度劣化状況に応じて修繕を行う事後保全型でした。

したがって、今後は維持管理体制を見直すとともに、定期点検と適切な対策を効果的かつ効率的に行う「予防保全型」に転換することによって、安全で安心な道路サービスの提供を確保し、社会的影響を小さくしていきます。

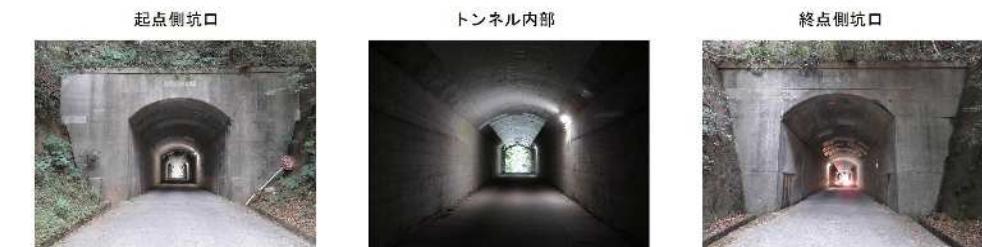
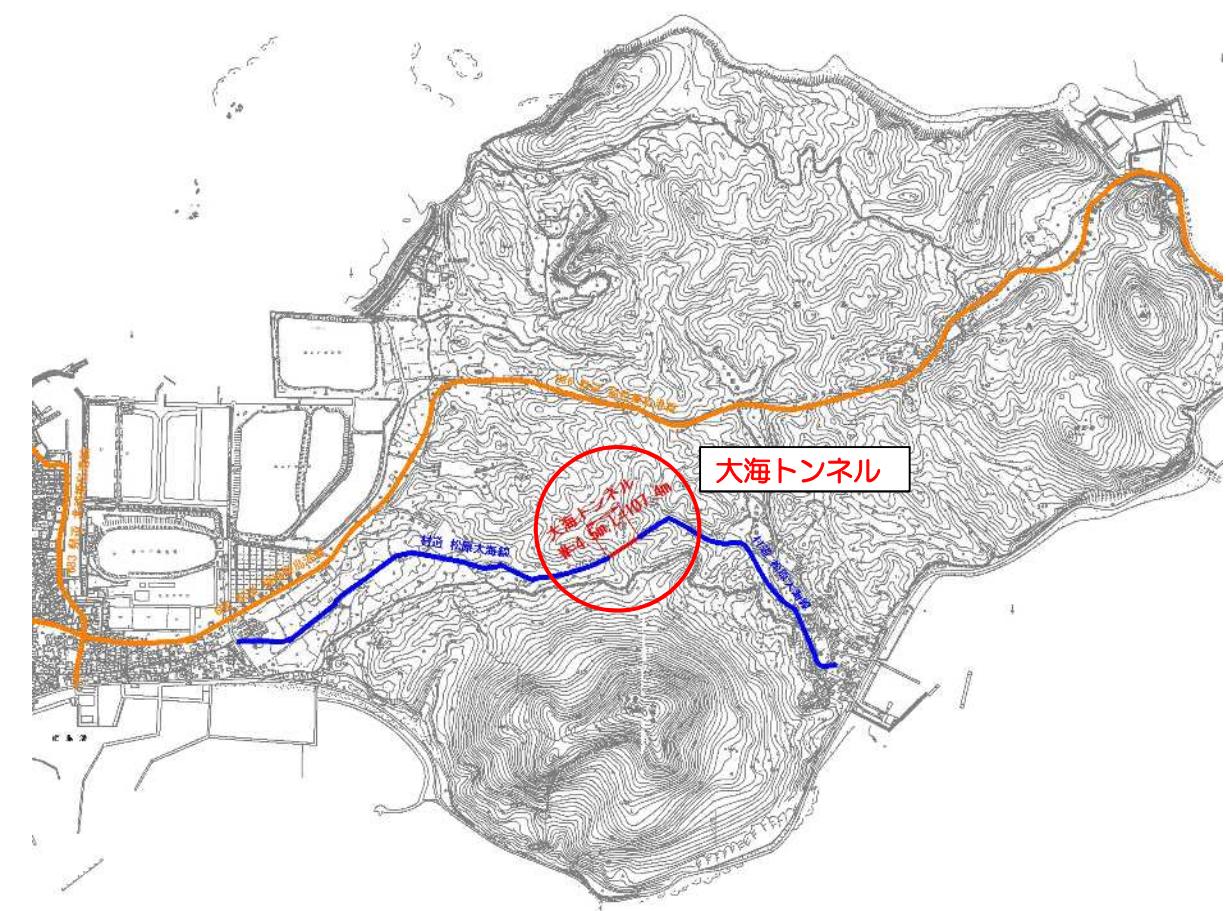
図4.1.2 対象施設の位置

大海トンネルは、1968年に建設され竣工後54年が経過している。工法は矢板工法にて施工されコンクリートで巻き立てられている。トンネル延長は $L=107.4\text{m}$ 、幅員は $W=4.5\text{m}$ である。

トンネル位置図 S=1:1000

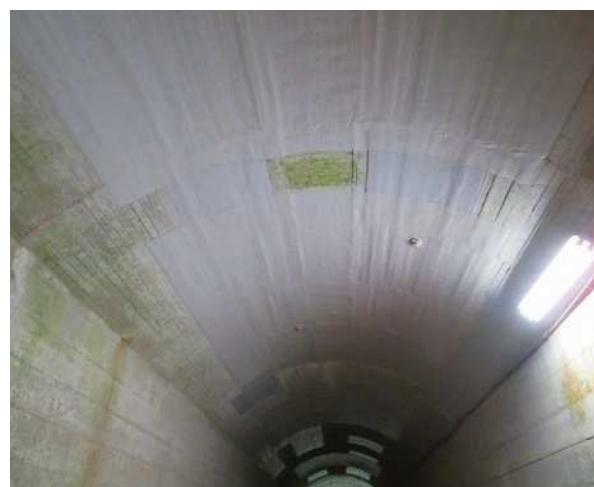
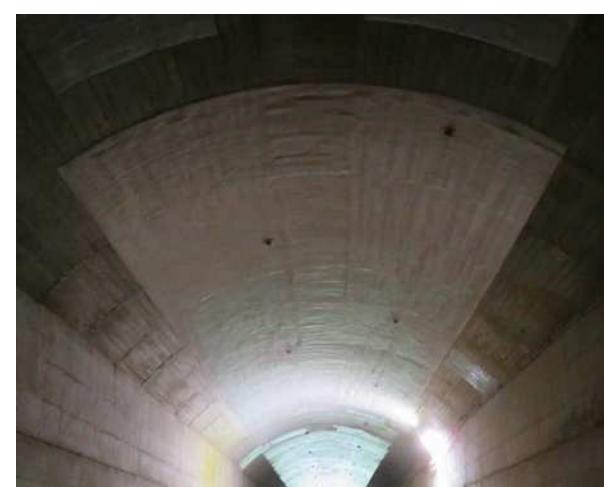
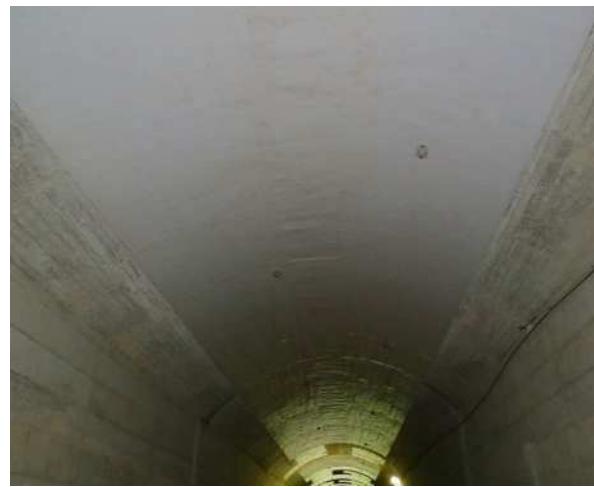
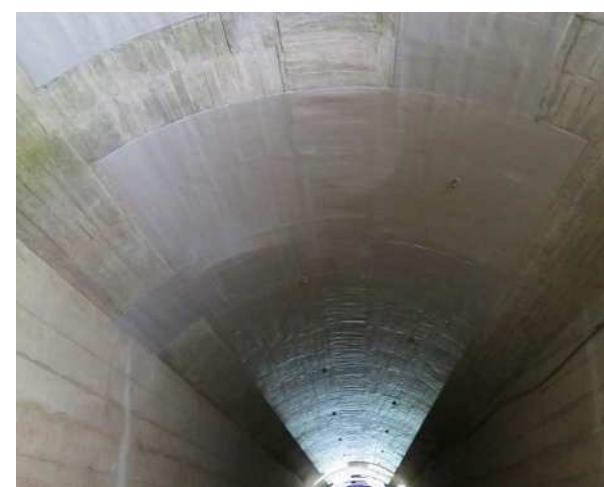
実施した対策内容は、アーチ部の背面空洞調査の結果、各所に空洞が確認されたことから覆工と地山の風化防止を目的として「背面空洞充填工」が施されている。また、覆工巻厚が不足する箇所は事前に炭素繊維シート接着による「内面補強工」を行っている。さらに、うき・はく離、はく落防止として「断面修復工」が、ひびわれの進行抑制対策として「ひびわれ注入工」、漏水対策として「導水樋設置工」が施されている。
以下に、施工後の写真を抜粋して添付する。

炭素繊維シート接着による内面補強対策

実施した対策内容は、アーチ部の背面空洞調査の結果、各所に空洞が確認されたことから覆工と地山の風化防止を目的として「背面空洞充填工」が施されている。また、覆工巻厚が不足する箇所は事前に炭素繊維シート接着による「内面補強工」を行っている。さらに、うき・はく離、はく落防止として「断面修復工」が、ひびわれの進行抑制対策として「ひびわれ注入工」、漏水対策として「導水樋設置工」が施されています。

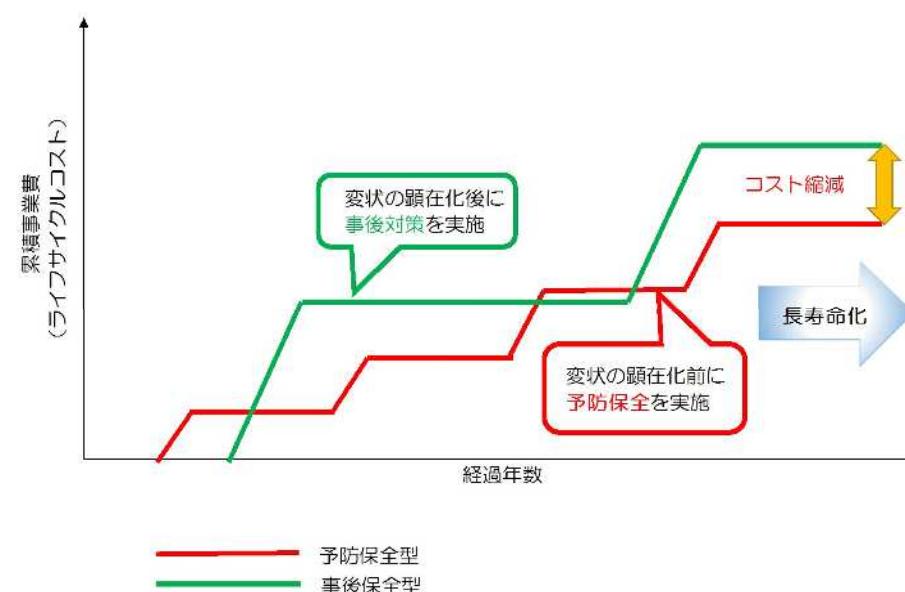
図4.1.13 長寿命化によるコスト縮減イメージ

定期的な点検と健全性の診断・評価により、変状が顕在化する前に対策を講じる予防的な補修の実施により従来の事後的な補修および更新に比べて管理コストの縮減が図られることは、これまでのアセットマネジメント計画においても明白である。

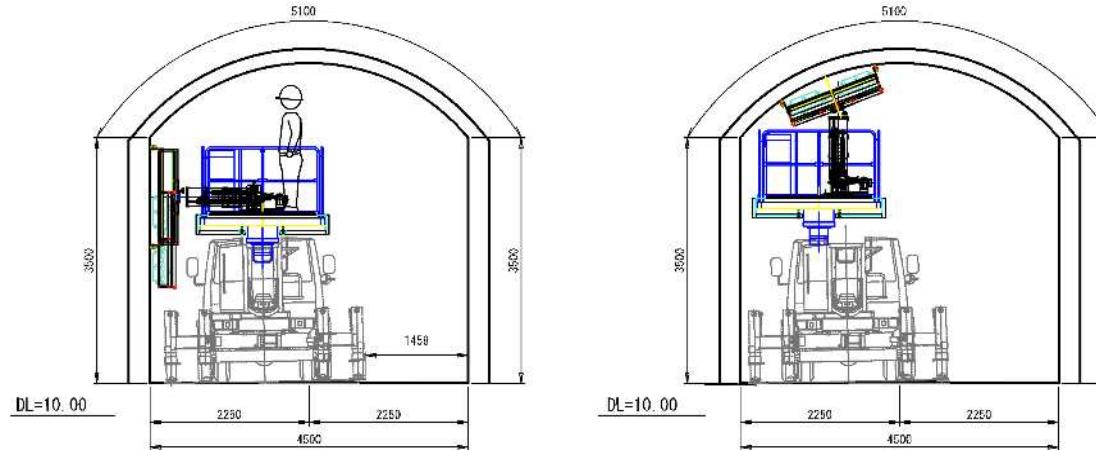
図4.2.2 大海トンネル点検模式図

以下に、点検診断システムを使用した場合の点検模式図を示す。

点検診断システムは、高所作業車へ取り付けたユニット保持アームと、アーム先端に取り付けられたコンクリート覆工のひび割れと浮きを自動検出する打音検査ユニットとひび割れ検出ユニットとの各要素にて構成される。各要素で取得された点検データを元に自動的に変状判定が可能な新技術である。

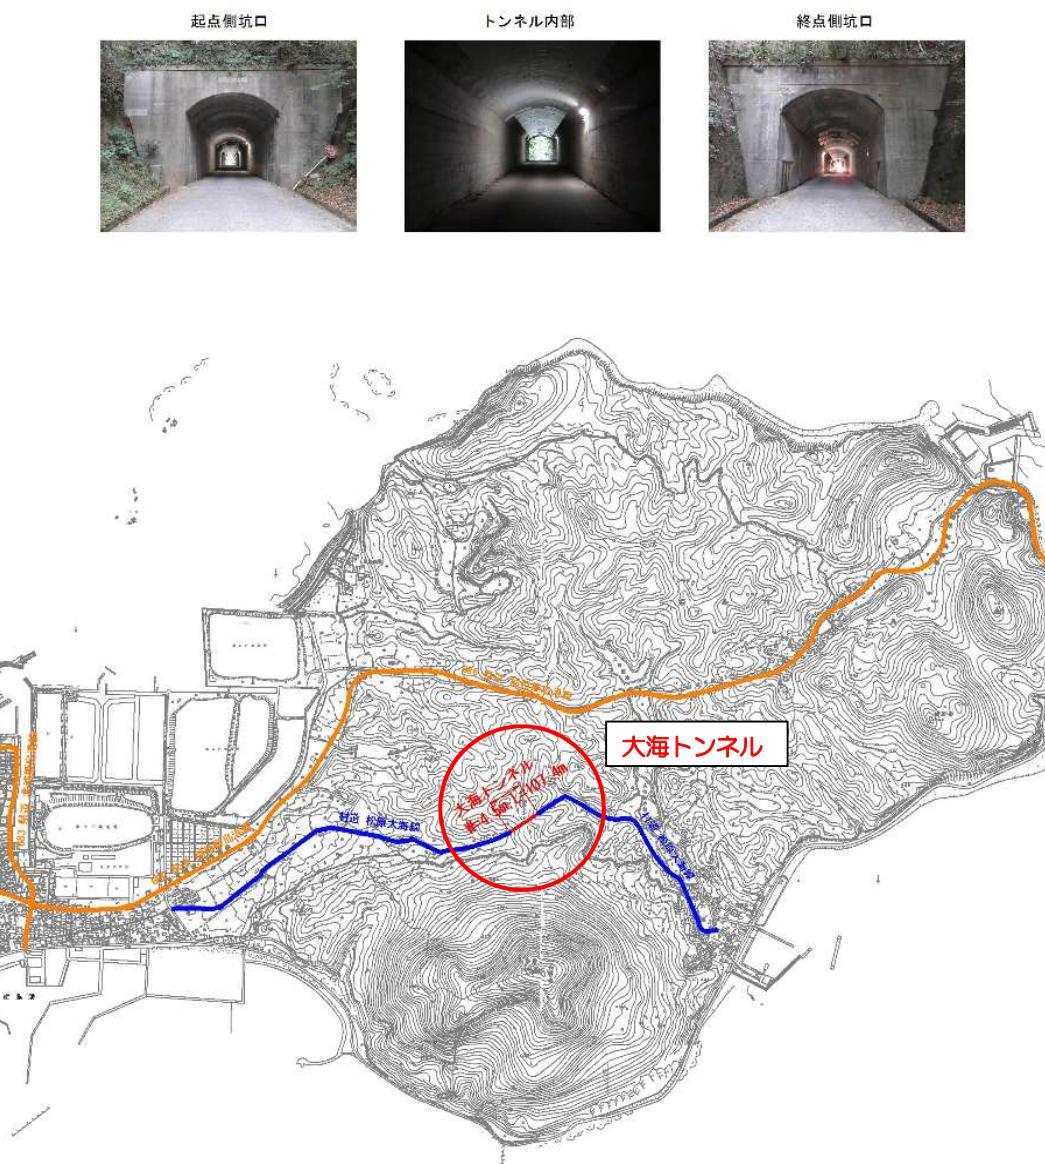
図4.3.1 対象施設の位置

トンネル位置図 S=1:1000

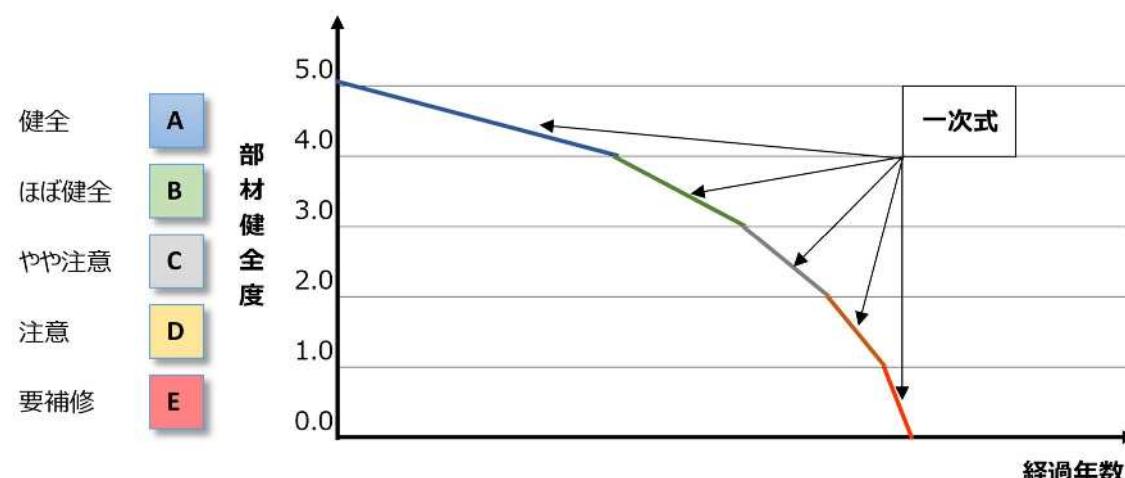
図4.3.2 劣化曲線のイメージ図

- ①トンネル長寿命化修繕計画を策定する上で使用する指標として、部材の損傷種類と要因によって決定される**健全度のランク**を設定する。
- ②健全度のランクは**A～Eの5段階**とする。
- ③個々の部材の健全度からトンネル全体の健全度を算出する。
- ④劣化曲線の補正は、点検時の健全度を通過するよう劣化曲線の補正を行う。

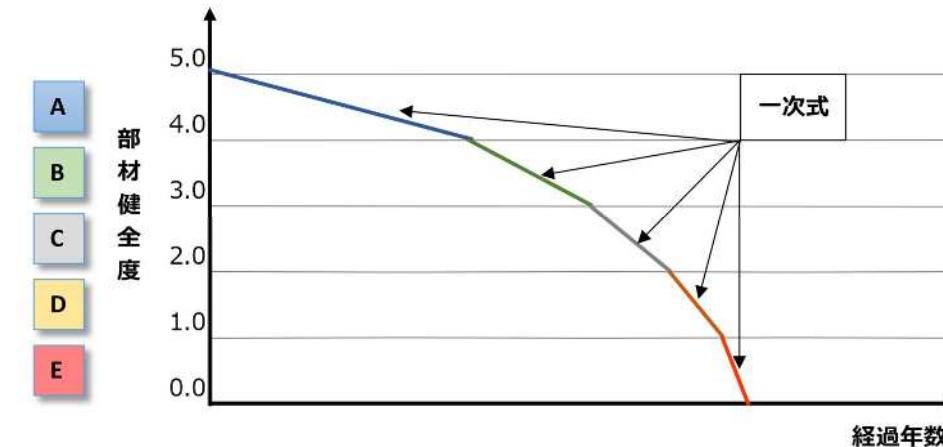
図4.3.2 劣化曲線のイメージ図

劣化予測は、部材毎の劣化要因別に滞留年数を設定し、点検時の健全度を通過するように劣化曲線の補正を行った。

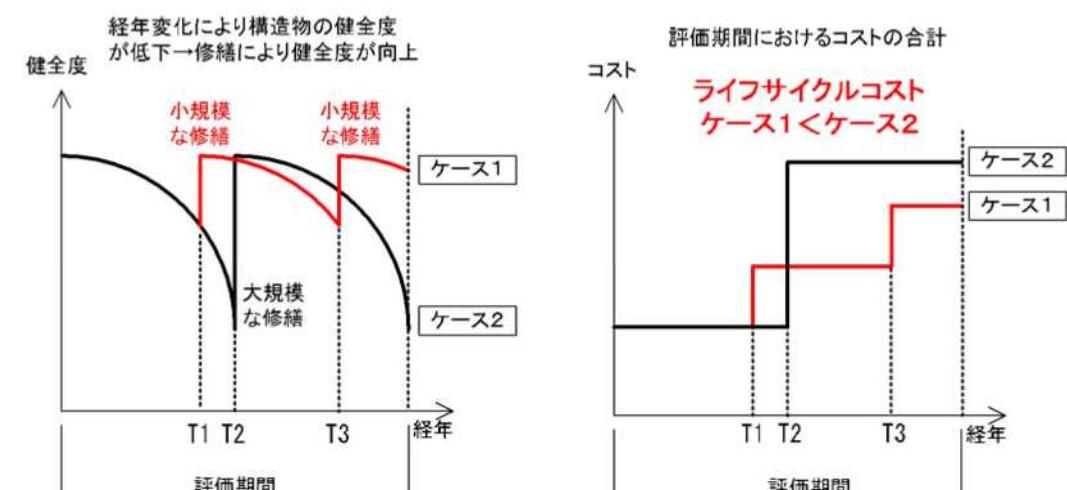
図4.3.3 ライフサイクルコスト計算のシナリオ

- ・ケース①：予防保全型の修繕
- ・ケース②：事後保全型の修繕

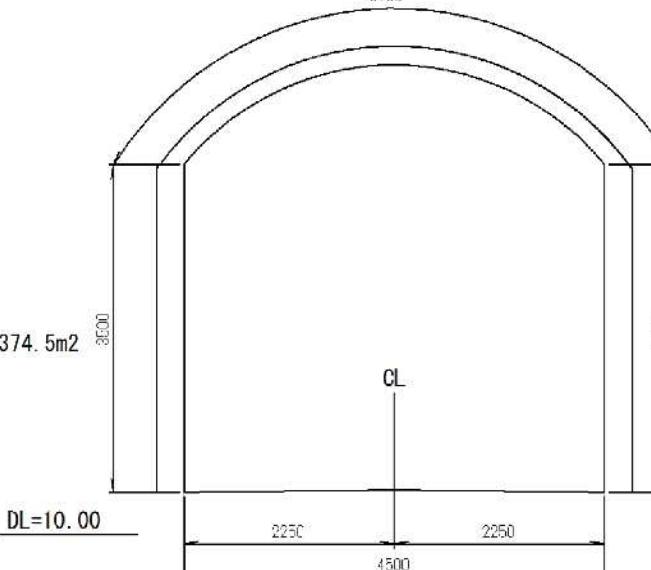
図4.3.4 トンネル標準断面図

トンネル標準断面図

覆工部面積 A=5.1×107.0=545.7m²

3) LCC計算の対象部材は覆工部および側壁部を劣化予測部材として評価する。

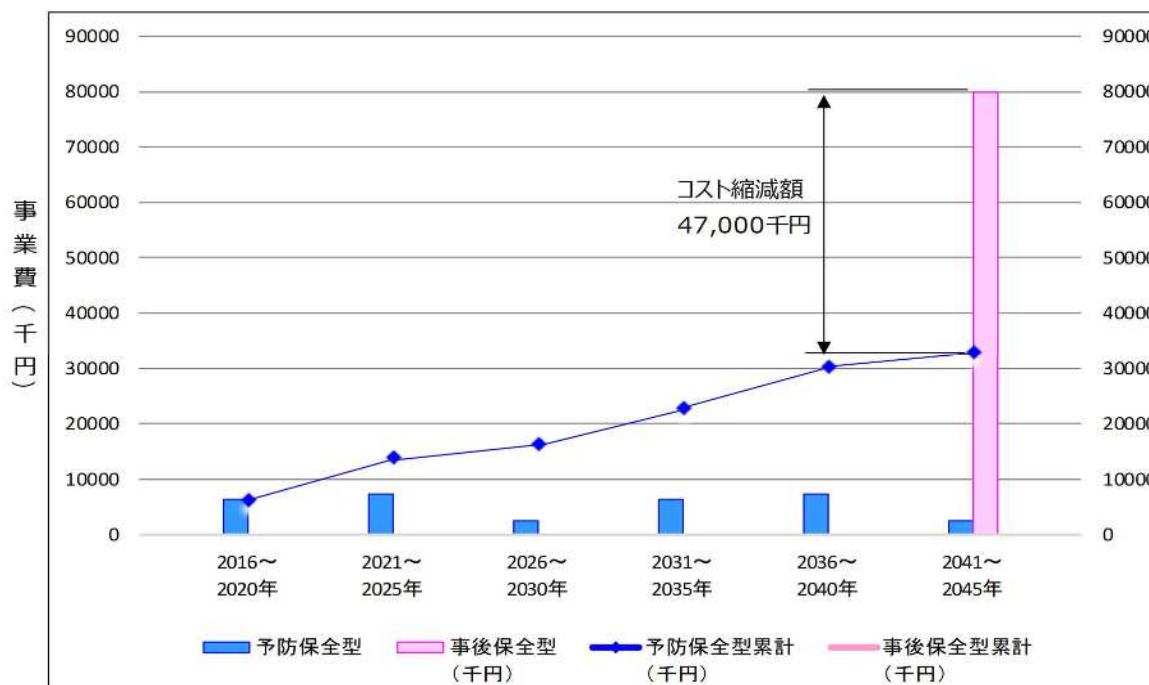
図4.3.5 コスト縮減効果のグラフ

対象トンネル	対策年	予防保全型	予防保全型累計 (千円)	事後保全型 (千円)	事後保全型累計 (千円)
大海トンネル	2016～2020年	6,500	6,500	0	0
	2021～2025年	7,500	14,000	0	0
	2026～2030年	2,500	16,500	0	0
	2031～2035年	6,500	23,000	0	0
	2036～2040年	7,500	30,500	0	0
	2041～2045年	2,500	33,000	80,000	80,000
	累計		33,000		80,000

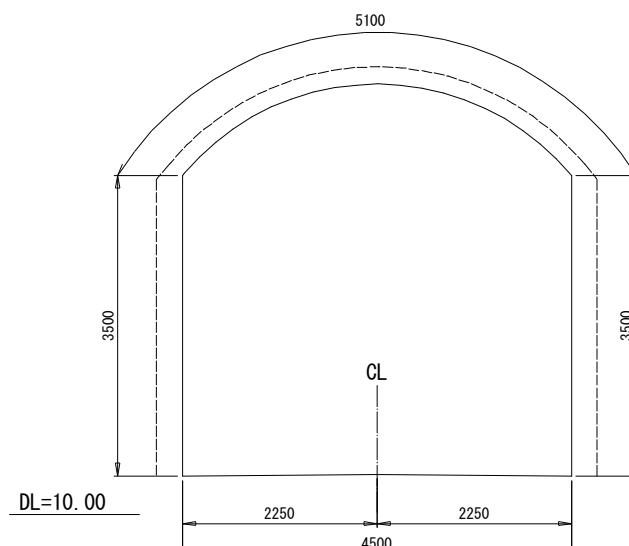
トンネル標準断面図

- トンネル名：大海トンネル
 - 竣工年：1968年（昭和43年）
 - 路線名：村道 松原大海線
 - 場所：姫島村字越地、瀬丸
 - 延長・幅員：107.3m・4.5m

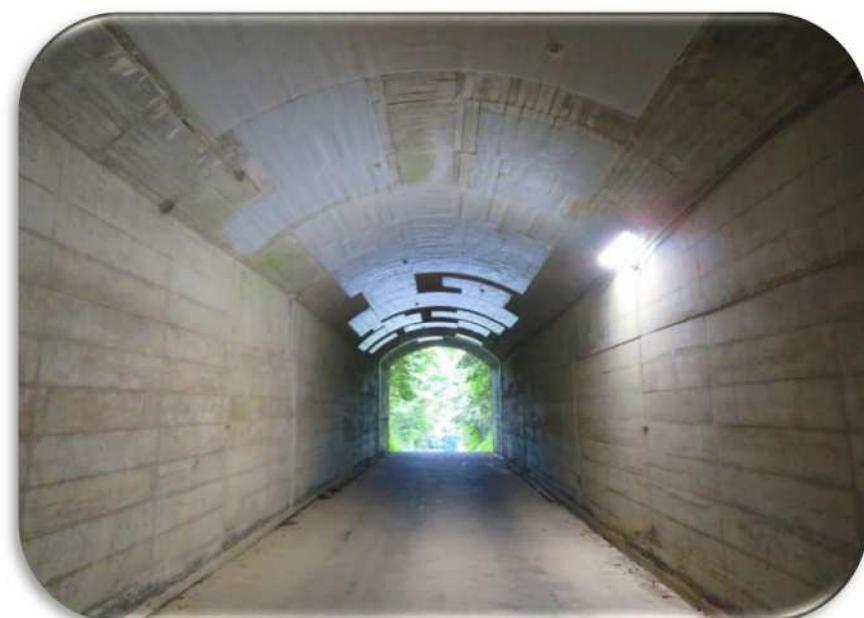
トンネル内部の状況

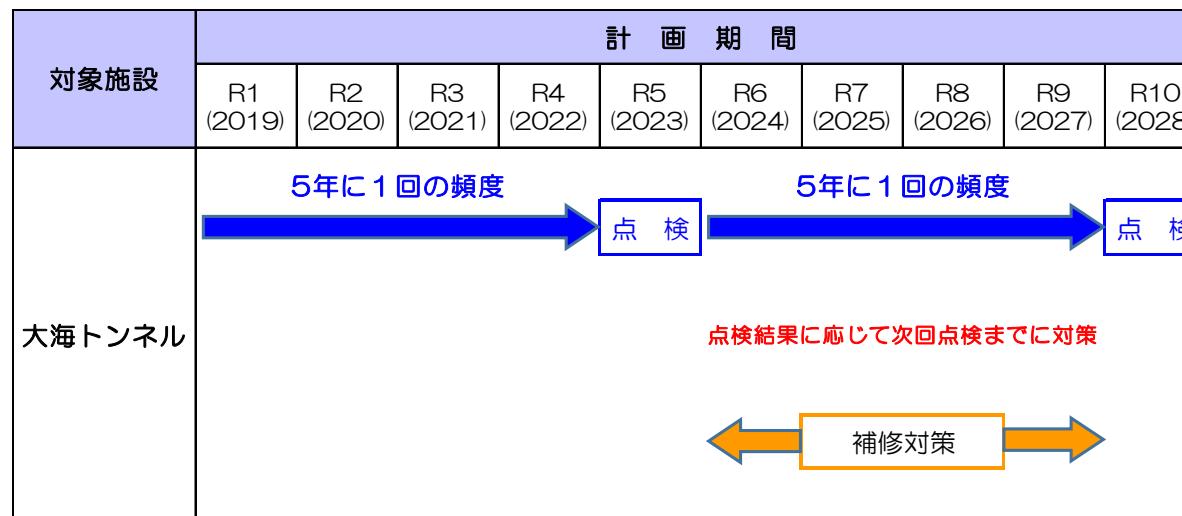
図4.5.4 10年間の点検計画

長寿命化計画の計画期間は、5年に1回の定期点検サイクルを踏まえ、点検間隔が明らかとなるよう計画期間は「**10年**」とします。
